Sanierung von Wurfscheiben-Schießständen

BEW-Forum Bodenschutz / Altlasten

20.09.2012

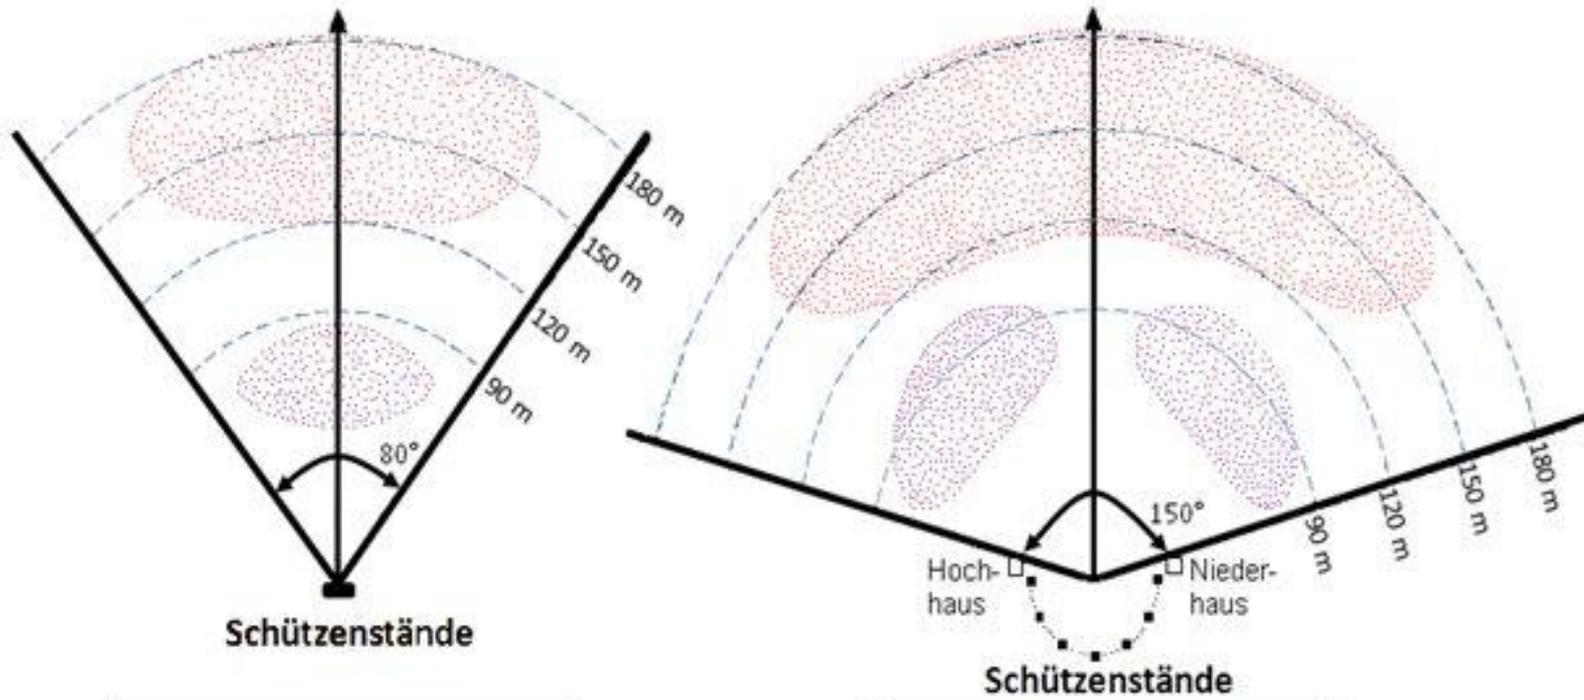
Unterschiede Trap- und Skeetanlagen

Trap

Skeet

■ Depositionsbereich Wurfscheiben ■ Depositionsbereich Bleischrot

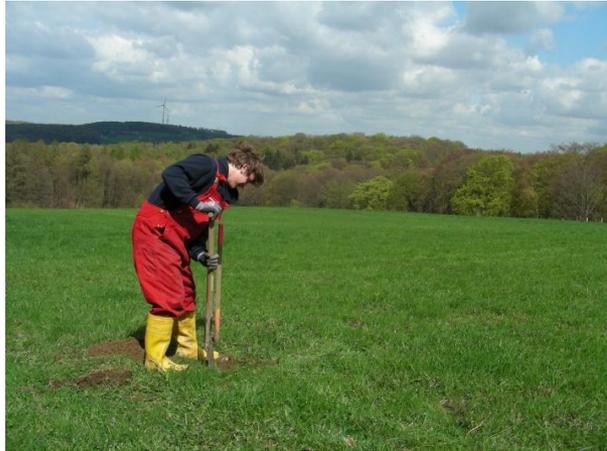
Spatenschürfe

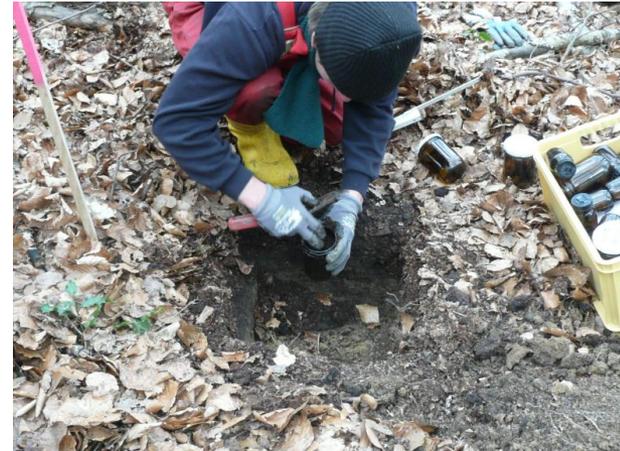
Schichtenspezifische Probenahme

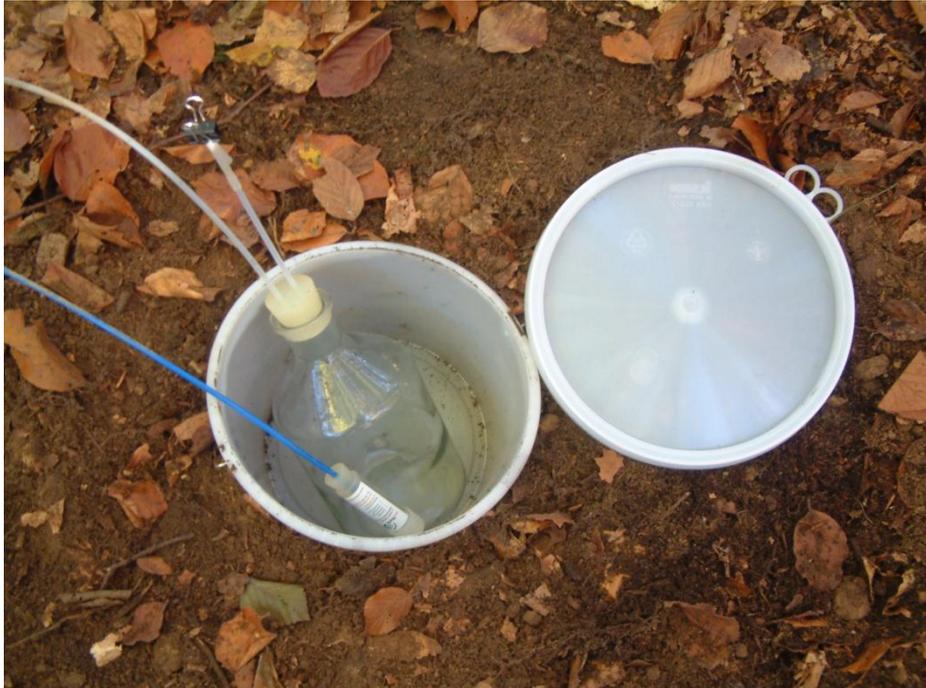
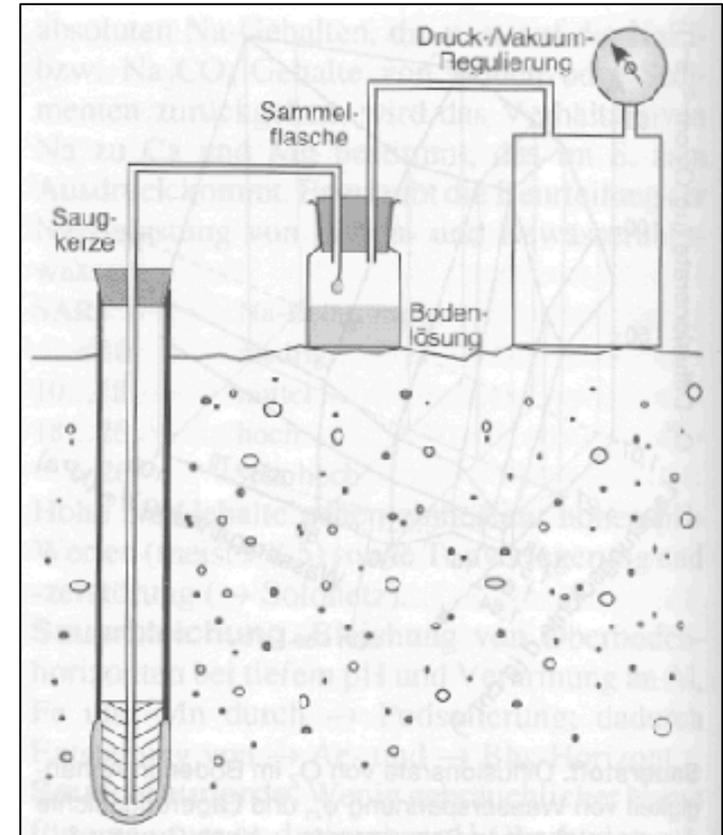
Saugkerze:

feinkeramische Hohlkörper zur Gewinnung von Bodenlösung aus dem Porenraum mit Hilfe von Unterdruck

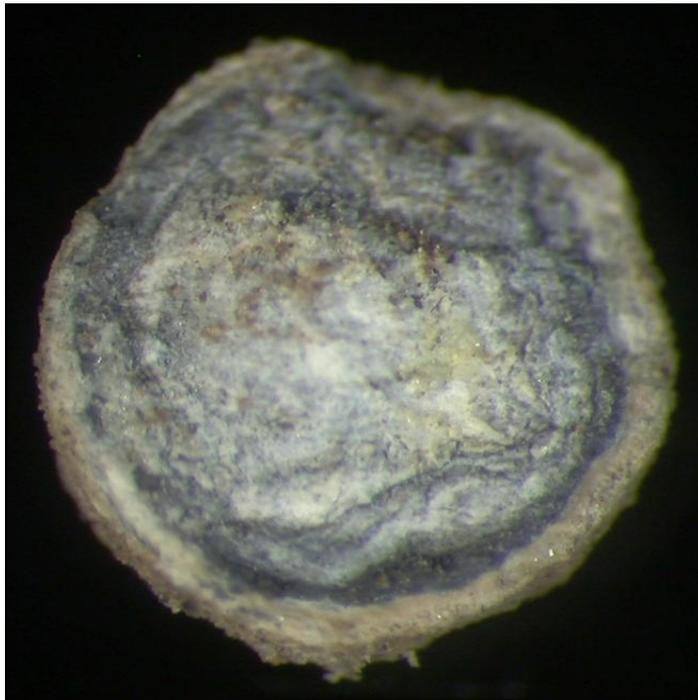
**geöffnete korrodierte
Bleischrotkugel
(unter dem Binokular,
80-fache Vergrößerung)**

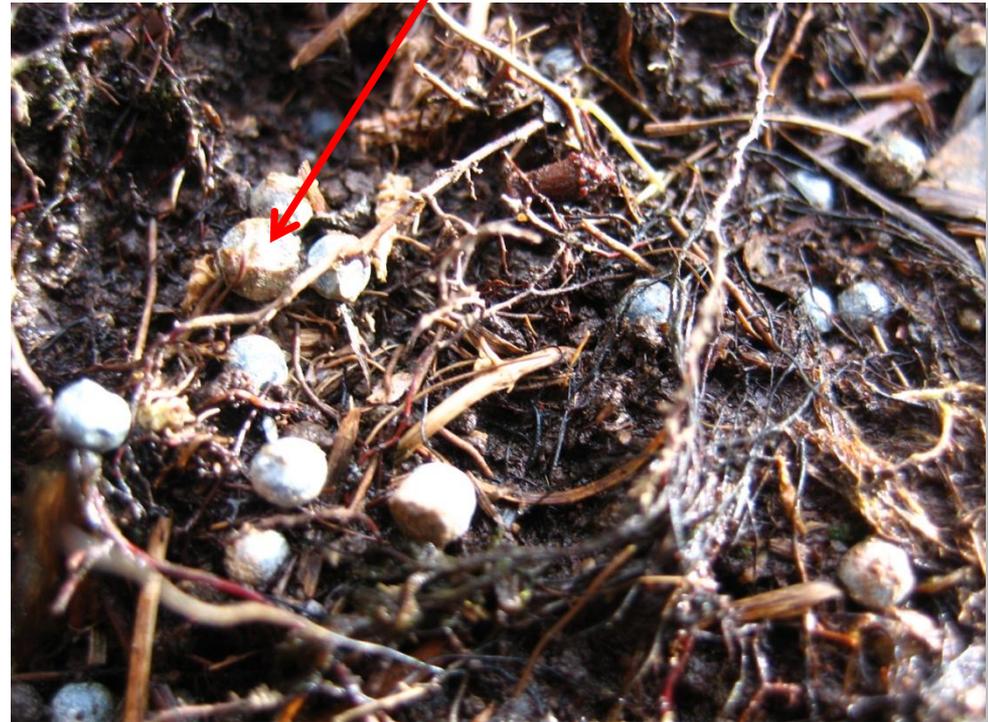
verwittertes Bleischrot

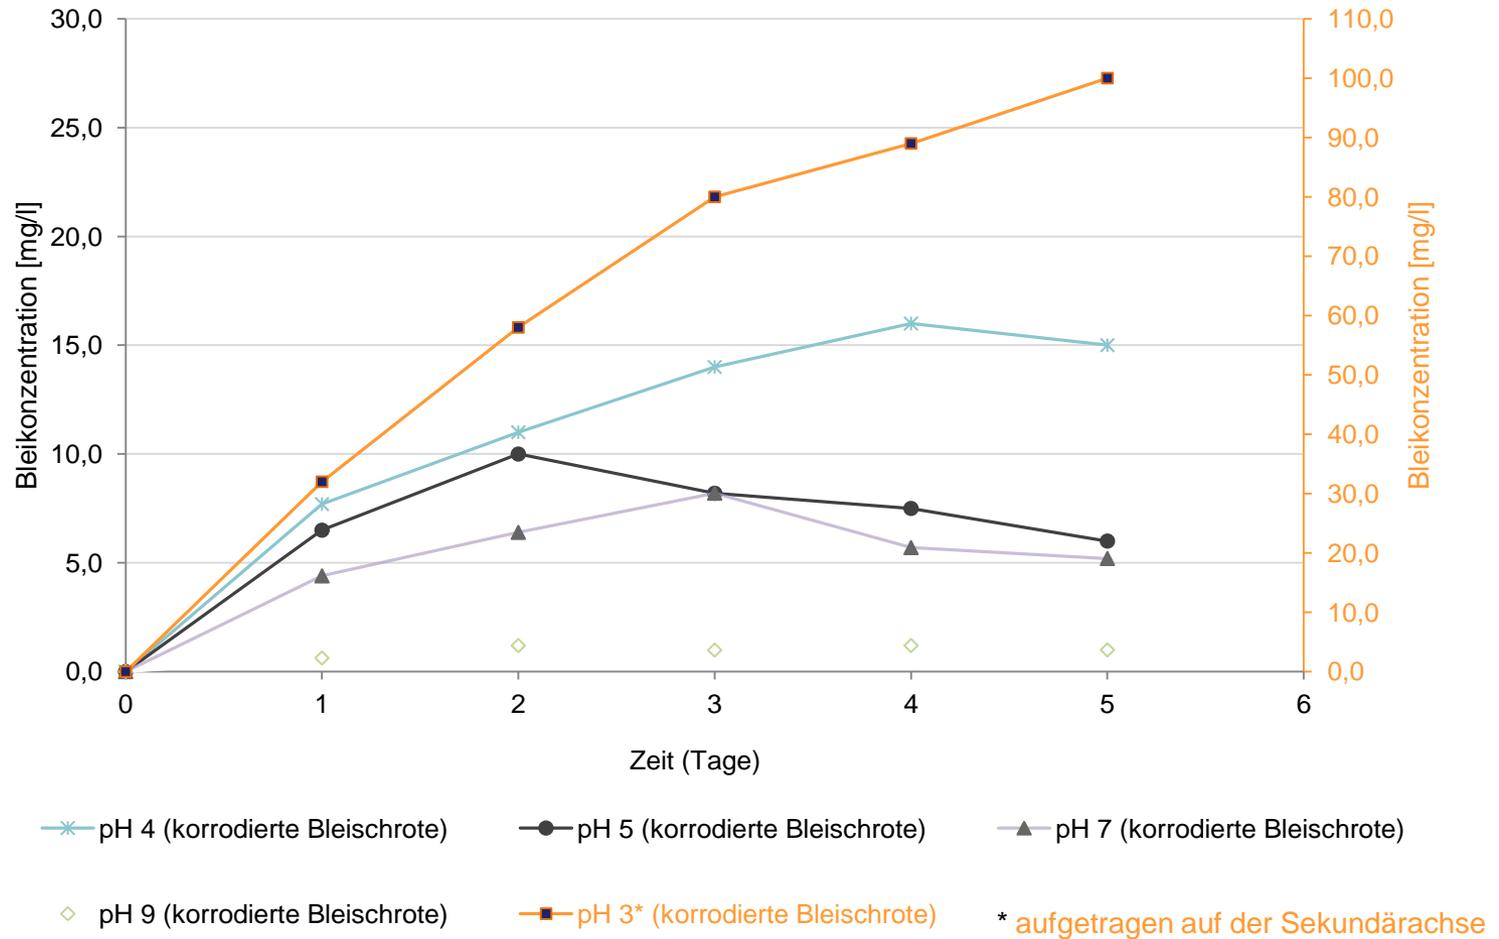
Bleischrotkorrosion (2)

in Abhängigkeit vom pH-Wert

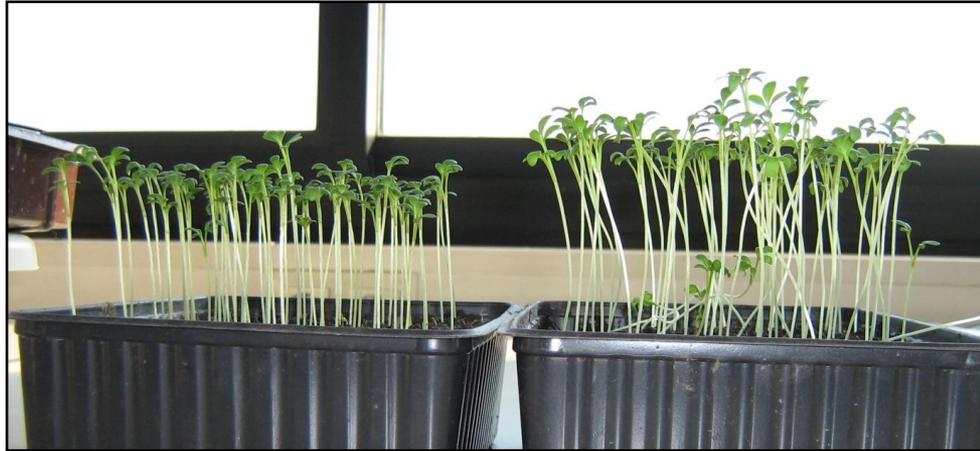
Wachstumshemmtest

Laborversuch mit Kresse
nach Ablauf der 10-tägigen
Versuchszeit

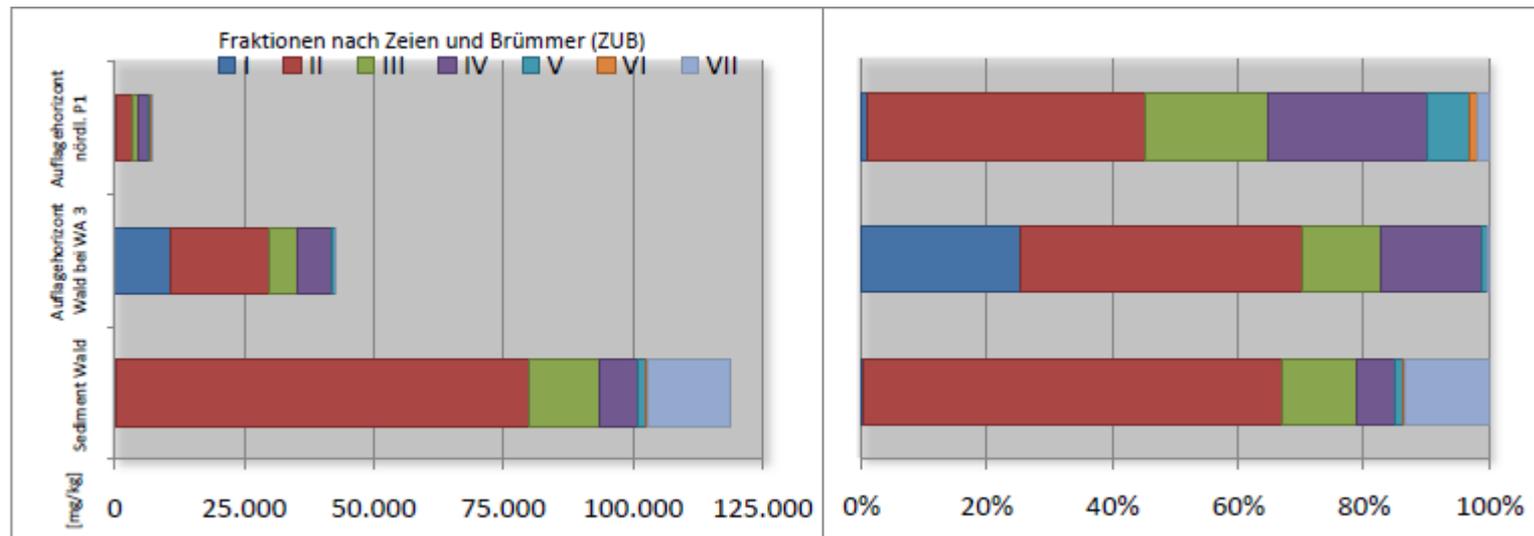
Blei-Mobilität und -Bindungsformen (2)

Blei [mg/kg]	Sediment Wald	Auflagehorizont Wald bei WA 3	Auflagehorizont nördl. P1
Fraktionierung nach Zeien und Brüner	I	270,44	10.823,69	80,79
	II	79.424,55	19.111,43	3.192,68
	III	13.935,00	5.297,50	1.399,25
	IV	7.426,88	6.774,38	1.824,56
	V	1.525,79	456,48	493,60
	VI	190,95	53,94	79,50
	VII	16.137,13	90,71	144,10

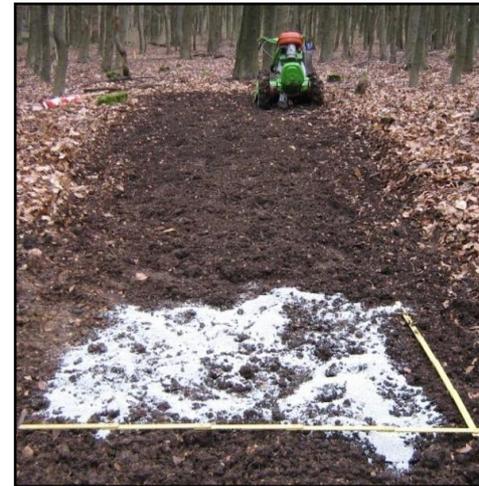
Immobilisierung

Einarbeitung von Zeolithen
(kristalline Alumosilikate)
Körnung 1 – 2,5 mm

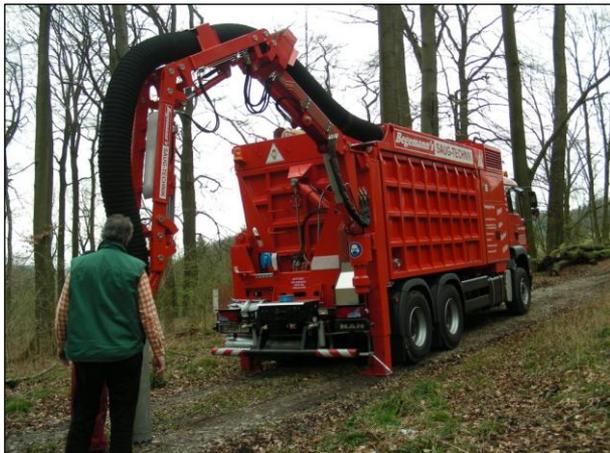
Saugbagger

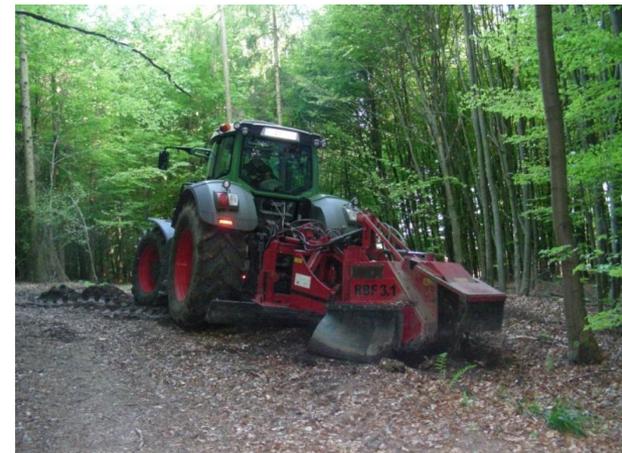
Stubbenfräse

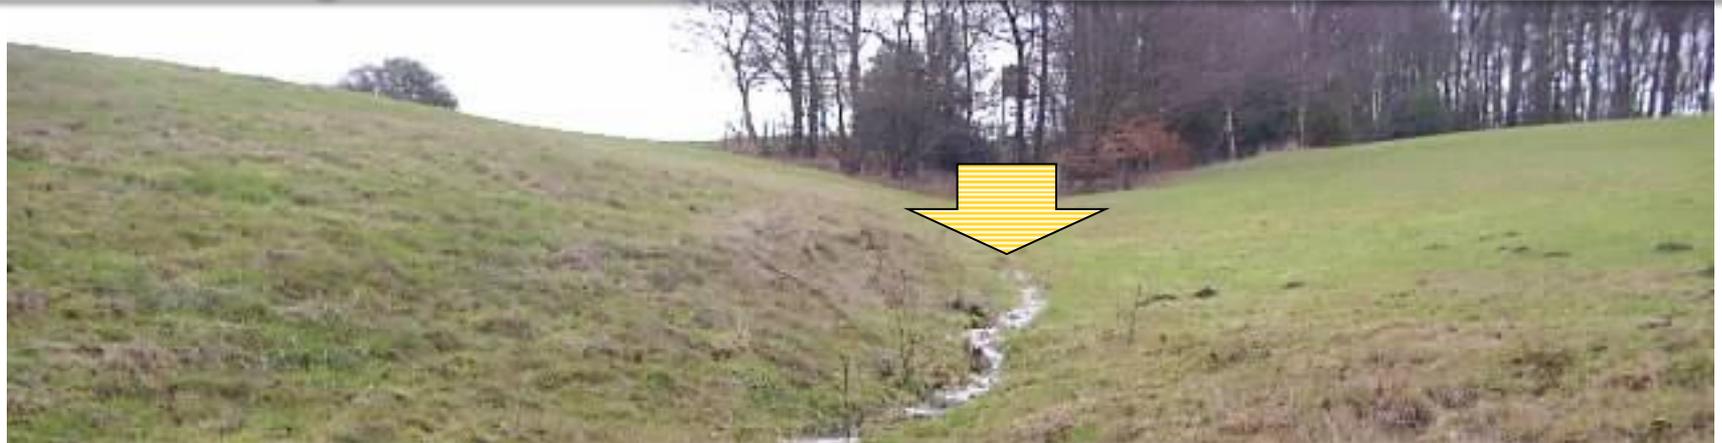
Oberflächengewässer mit Quelle innerhalb Sanierungsfläche

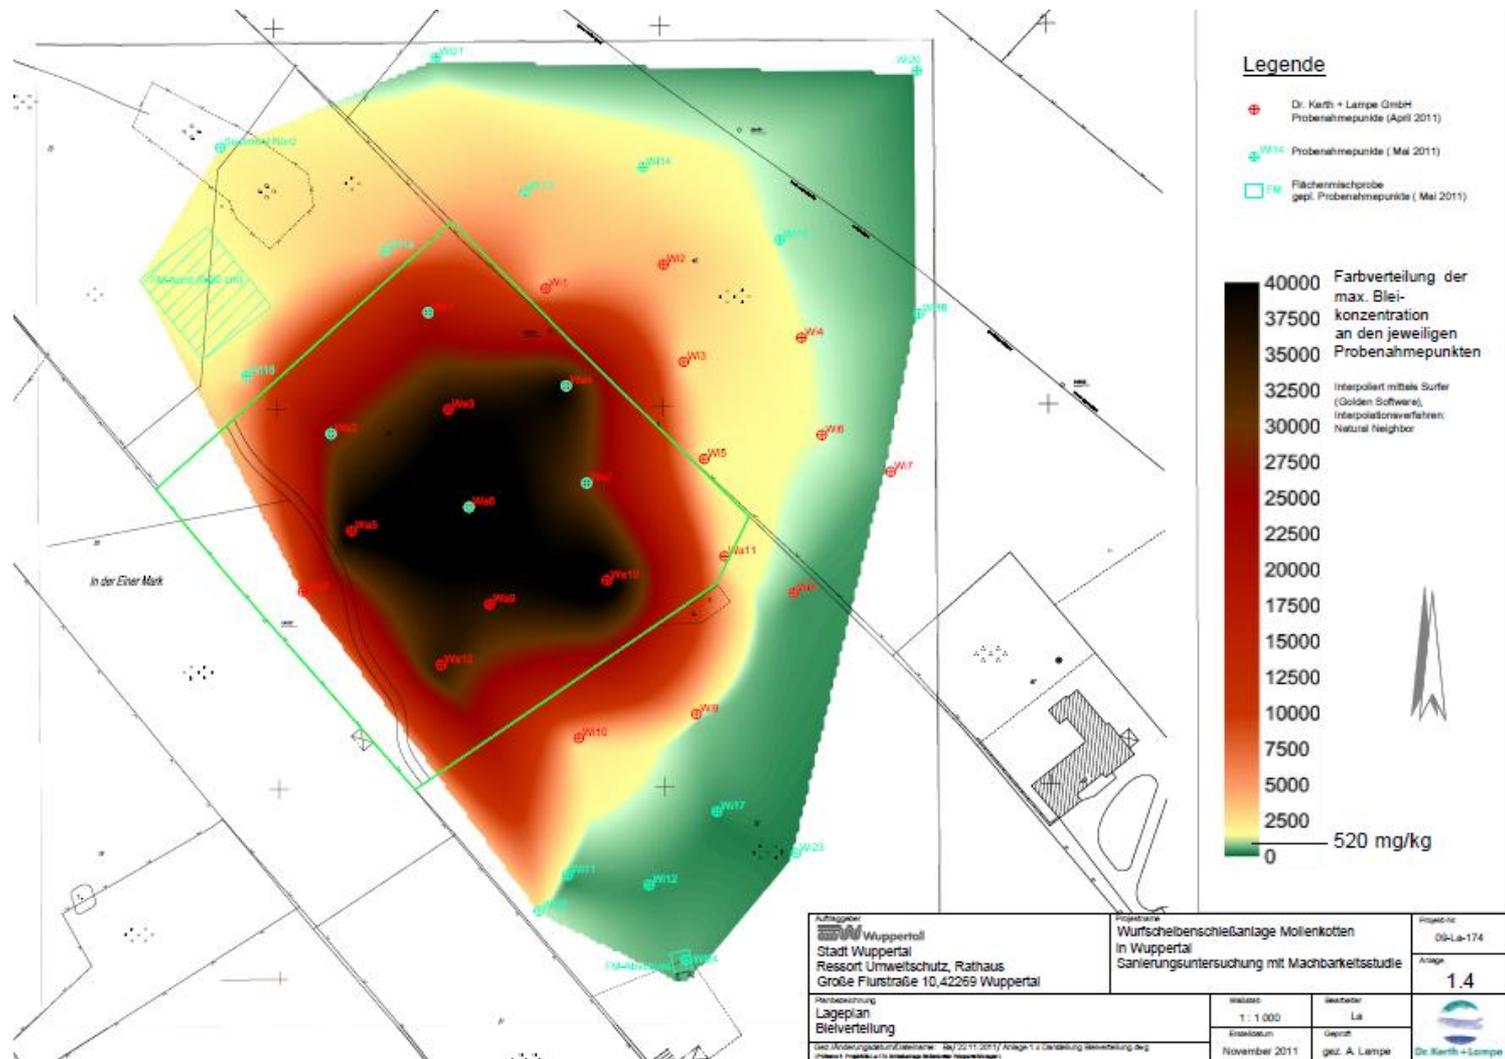
Räumliche Verteilung der Bleibelastung im Boden

Sanierungsfläche ca. 35.000 m²

- Gesamt-Bleideposition: ca. 45 t auf einer Fläche von ca. 3,5 ha
- Schadstofffracht: ca. 1,6 kg/a; zunehmender Schadstoffaustrag durch korrosionsbedingte Oberflächenvergrößerung des Bleischrots
- Quellbereich und Quelleinzugsgebiet sind stark mit Bleischrot belastet
- Bachsediment ist mit Blei belastet. Im fließenden Gewässer wurden bis zu 100 µg/l Blei nachgewiesen.
- Boden-pH-Wert: Der saure pH-Wert des Waldbodens (im Mittel pH 3) begünstigt die Bleilösung.
- Bodendurchlässigkeit: Es existiert ein zum Gewässer gerichteter Interflow. Dieser durchströmt bevorzugt den stark belasteten humosen Oberboden (Schadstoffbelastung reicht bis max. 0,40 m u. GOK) und gibt die Schadstofffracht an das nahe Gewässer ab. Der Unterboden ist tonig-schluffig ausgebildet und wirkt wasserstauend.

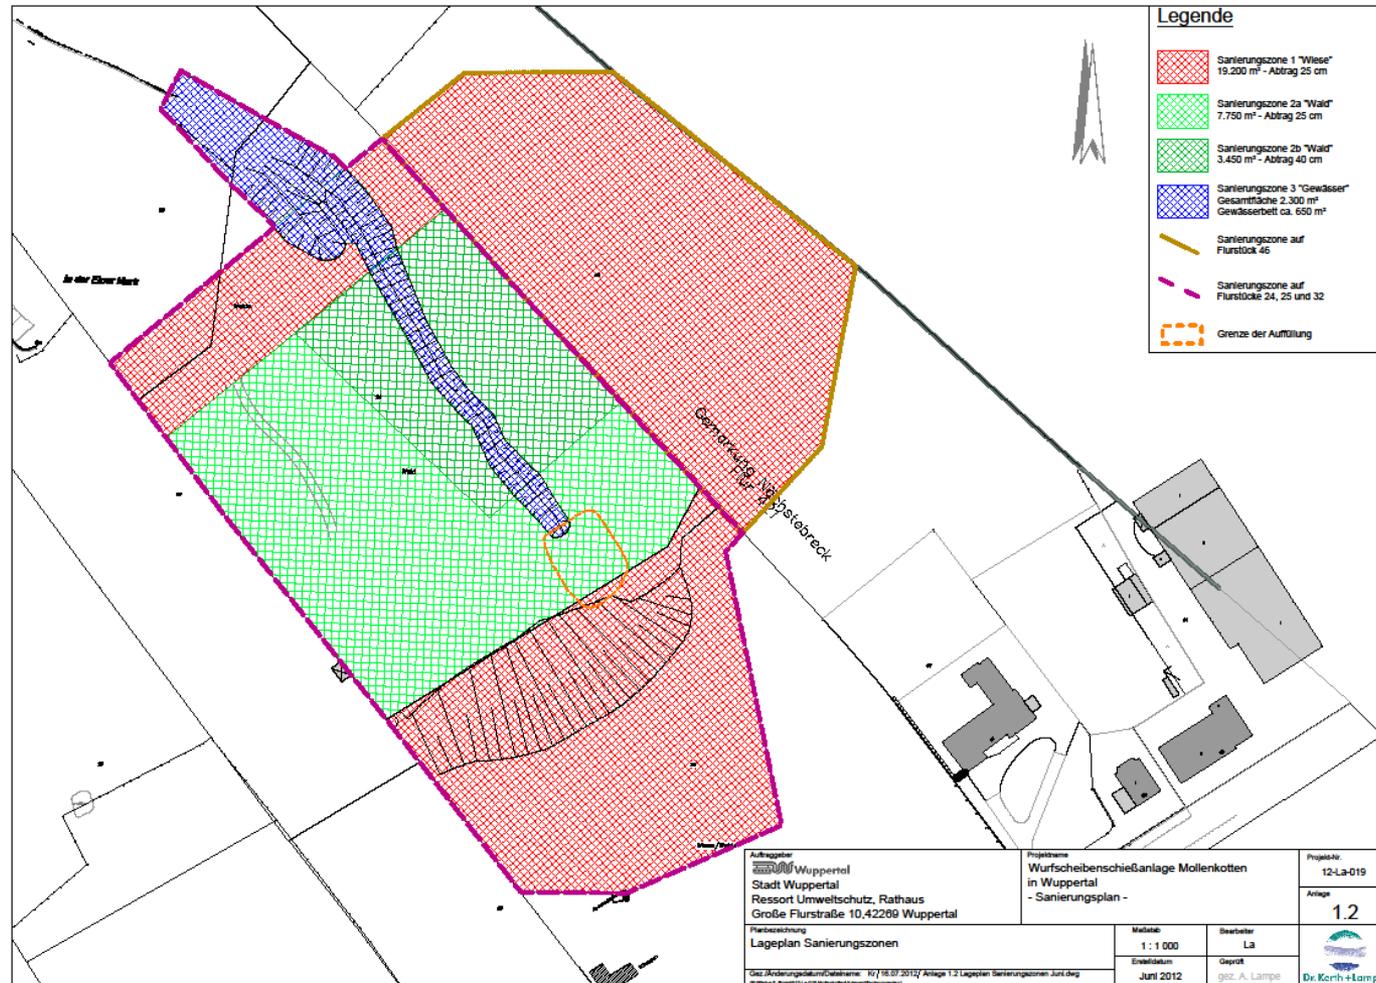
Sanierungszonen

Sanierungszielwert: 520 mg/kg Blei 90%-Perzentil-Hintergrundwert in Waldböden Wuppertals

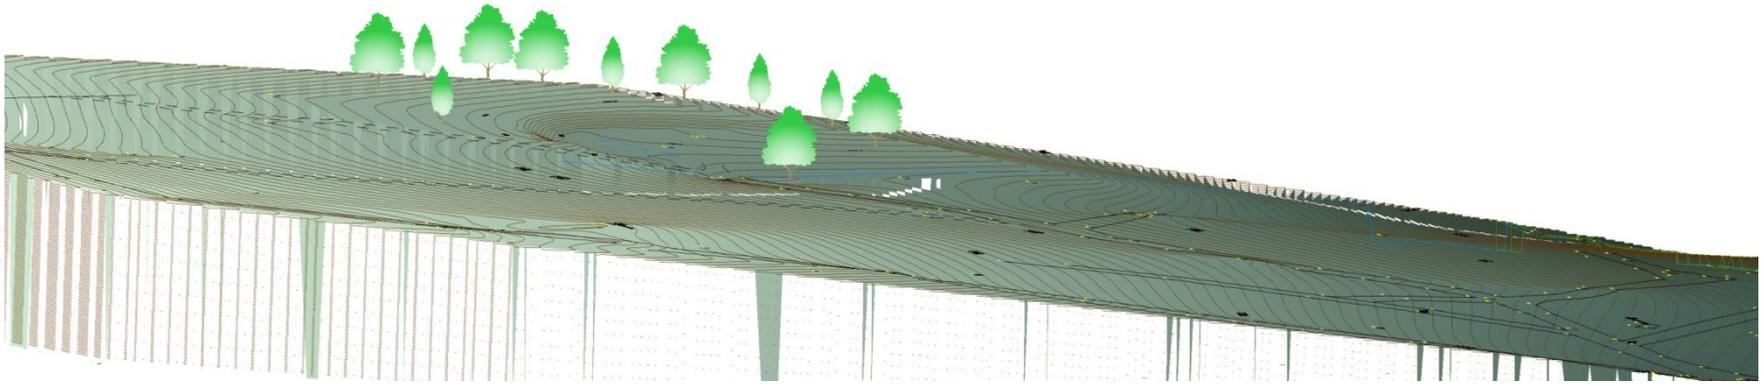
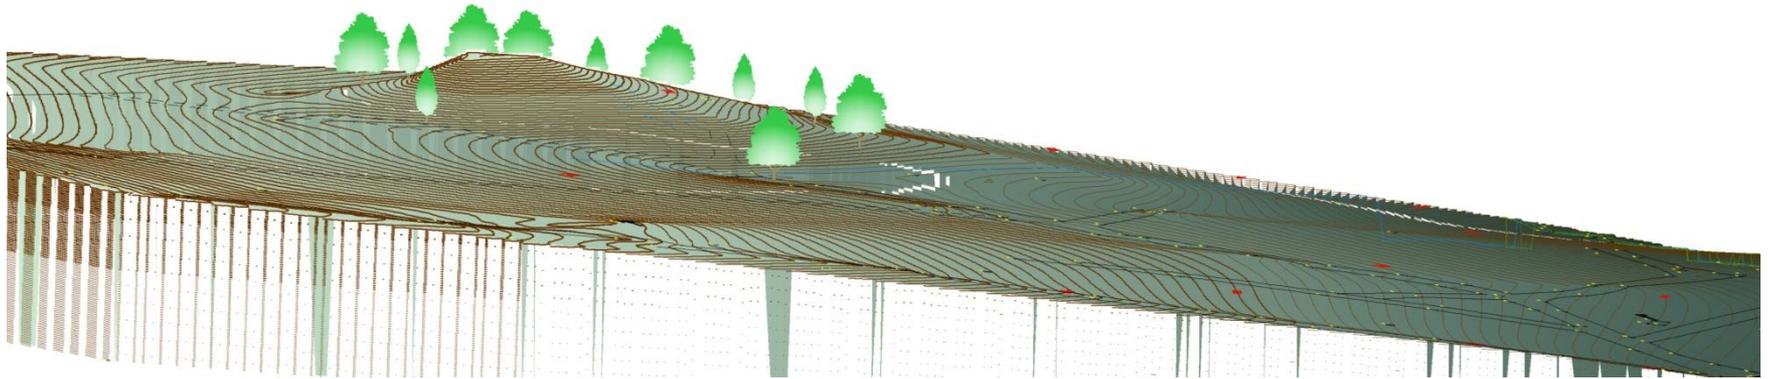
Planung (2): 3-D-Modellierung Sicherungsbauwerk

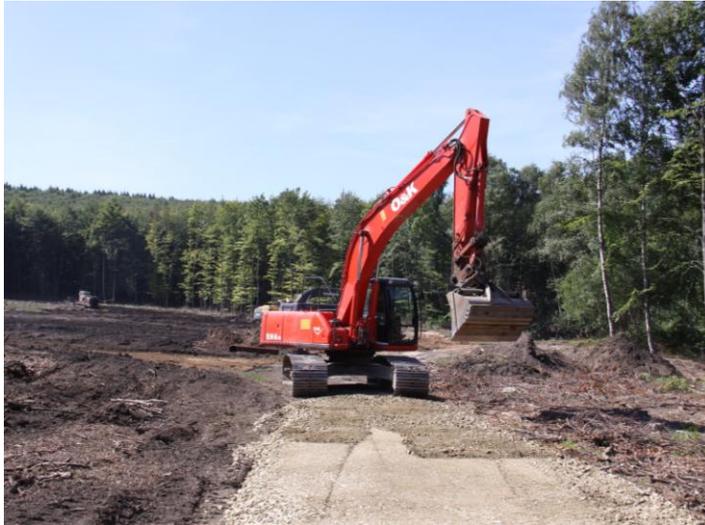
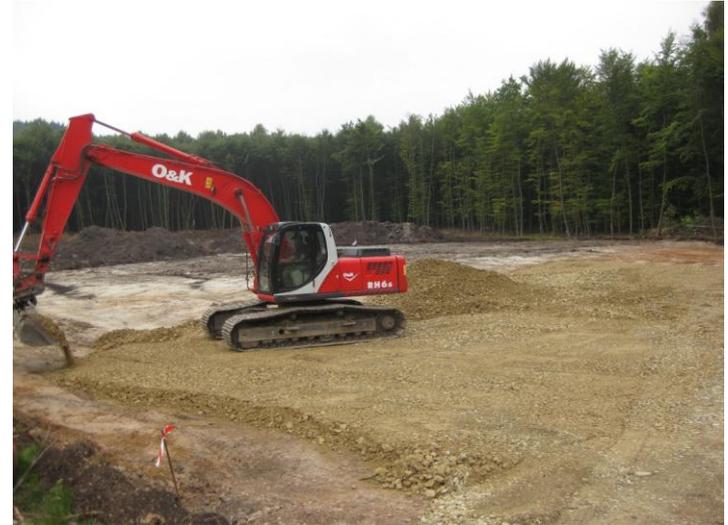
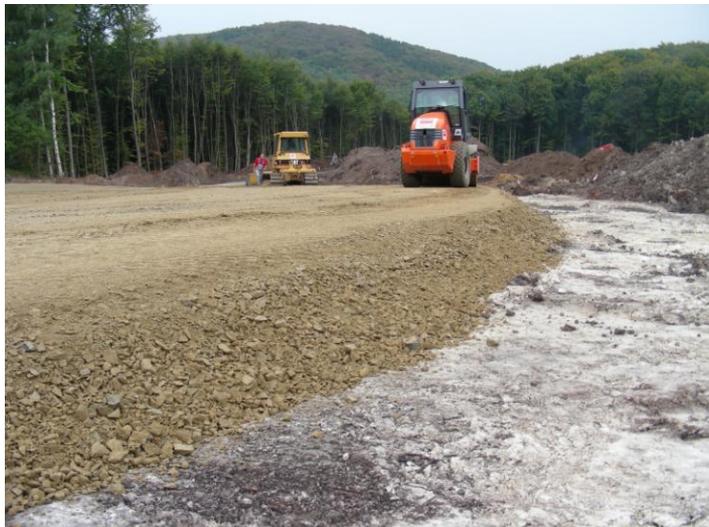
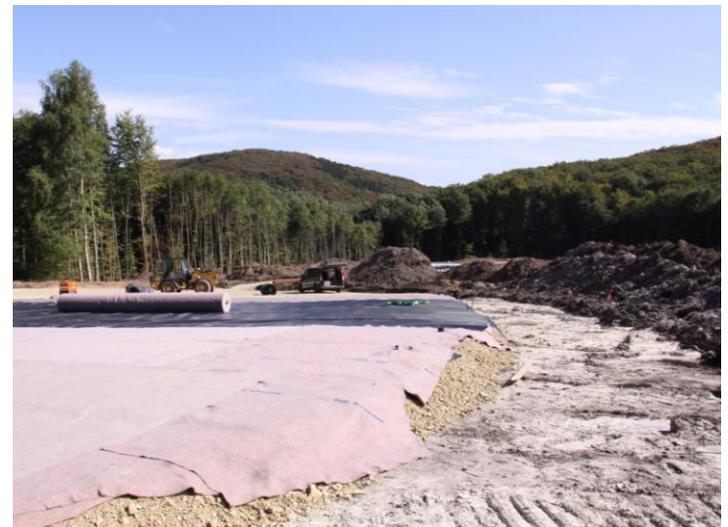
Baustraße / Planum SBW / Basisabdichtung

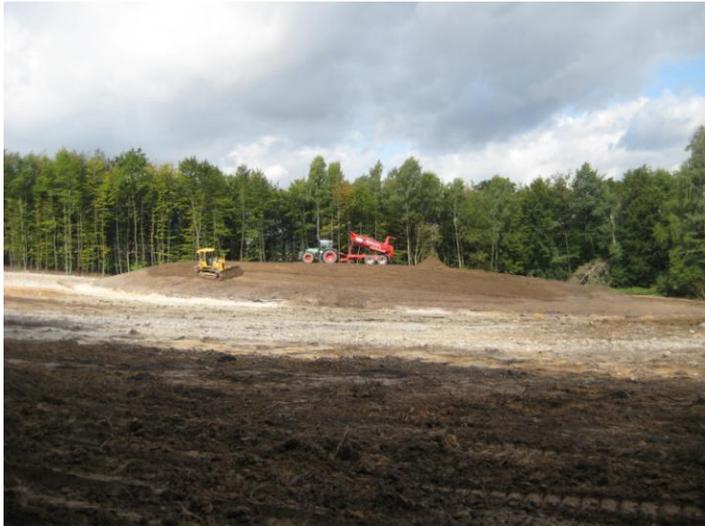
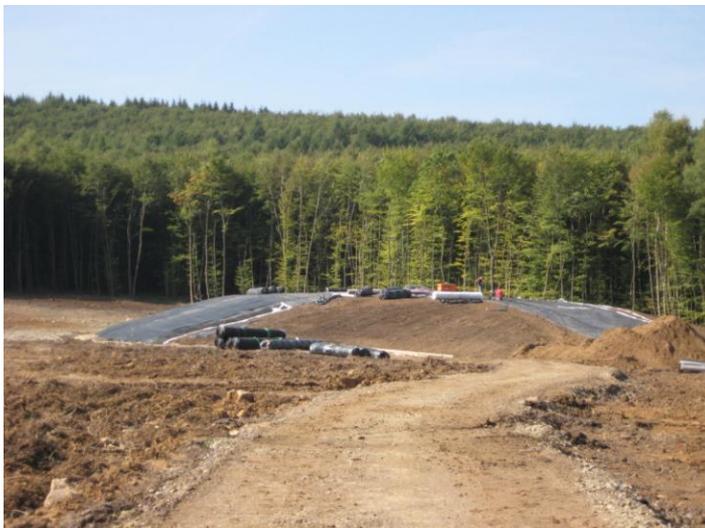
Einbau des belasteten Bodens / Oberflächenabdichtung

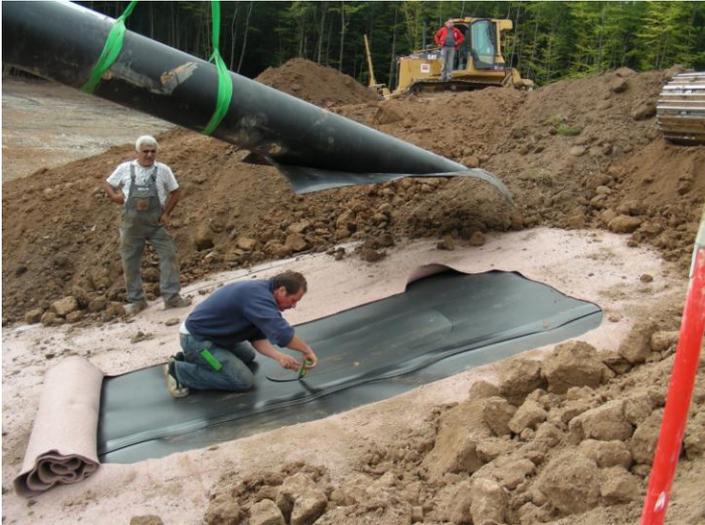
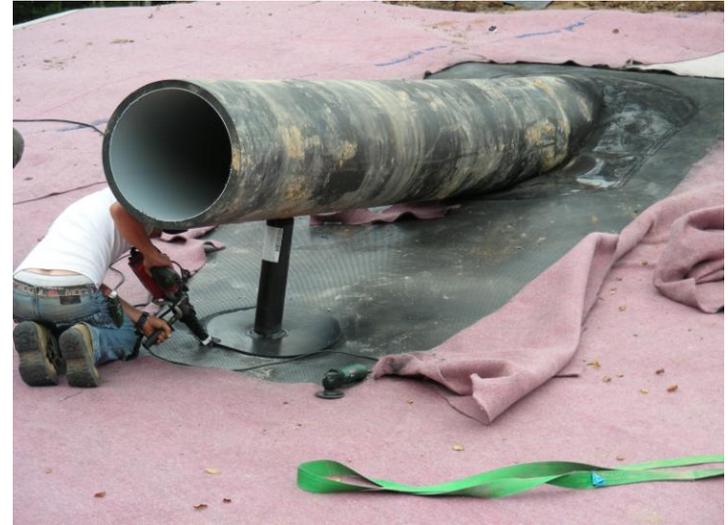
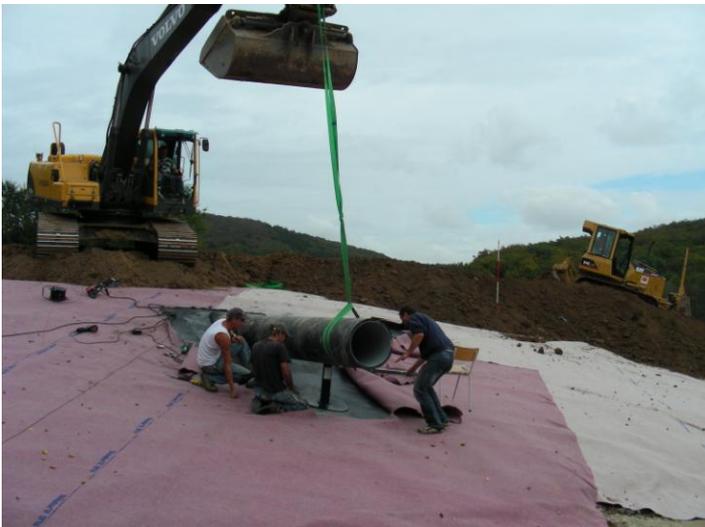
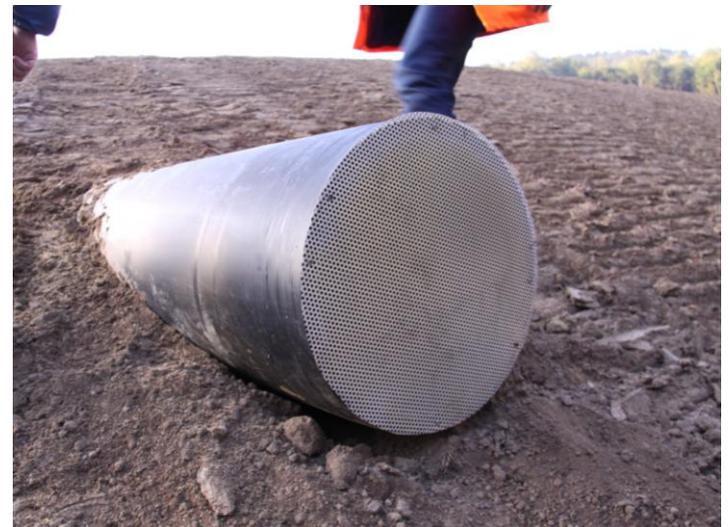
Einbau von Gasfenstern

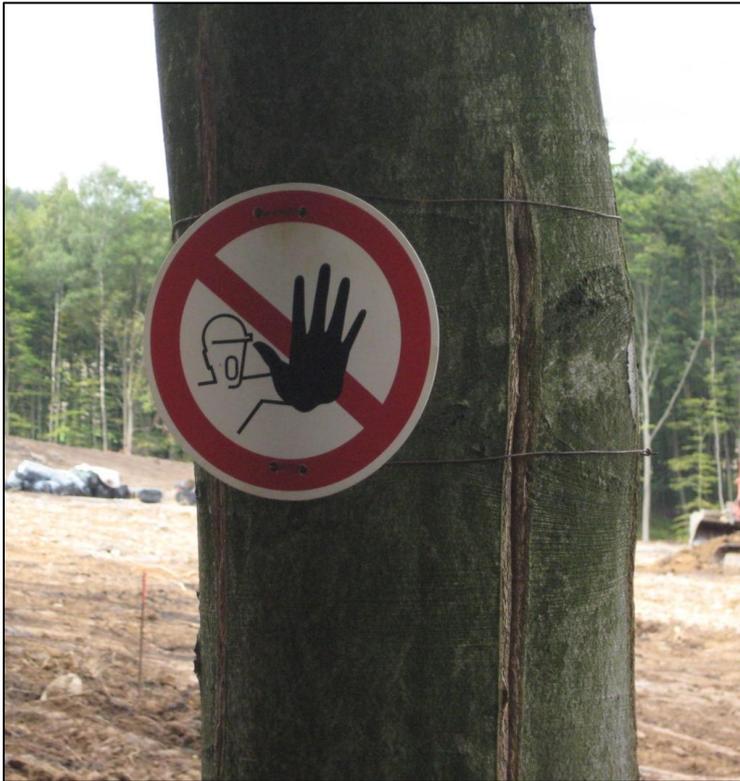
Schwarzbereich

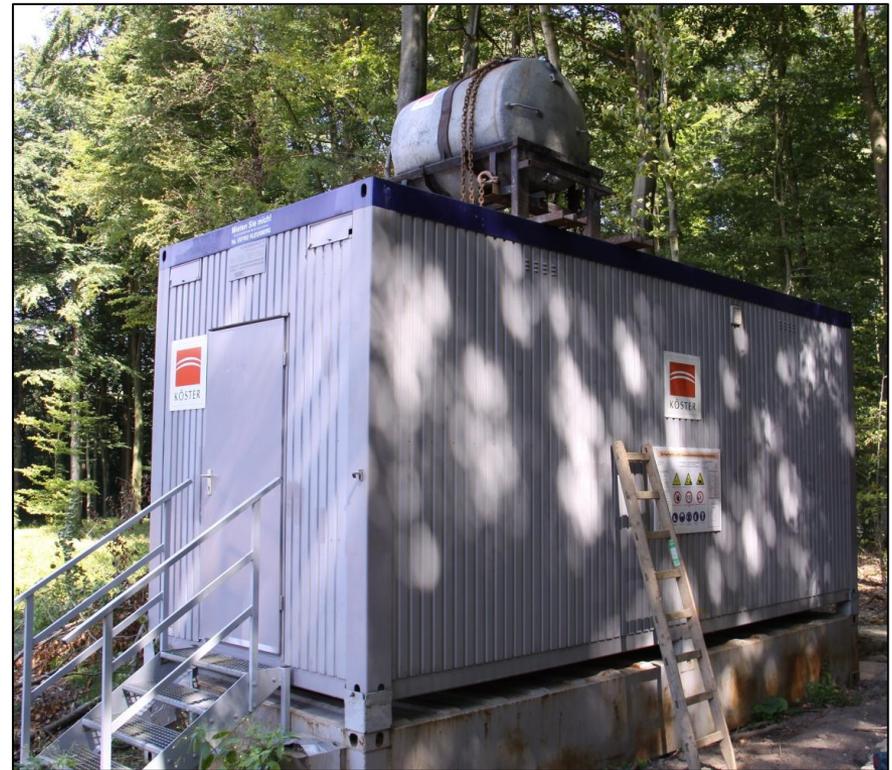
Schwarz-Weiß-Anlage
